RAPPORT D'ENQUÊTE FERROVIAIRE
R03T0047

COLLISION DANS UN TRIAGE

METTANT EN CAUSE LE WAGON-CITERNE PROX 77811
EXPLOITÉ PAR LE CANADIEN NATIONAL
AU POINT MILLIAIRE 25,0 DE LA SUBDIVISION YORK
À TORONTO (ONTARIO)
LE 22 JANVIER 2003

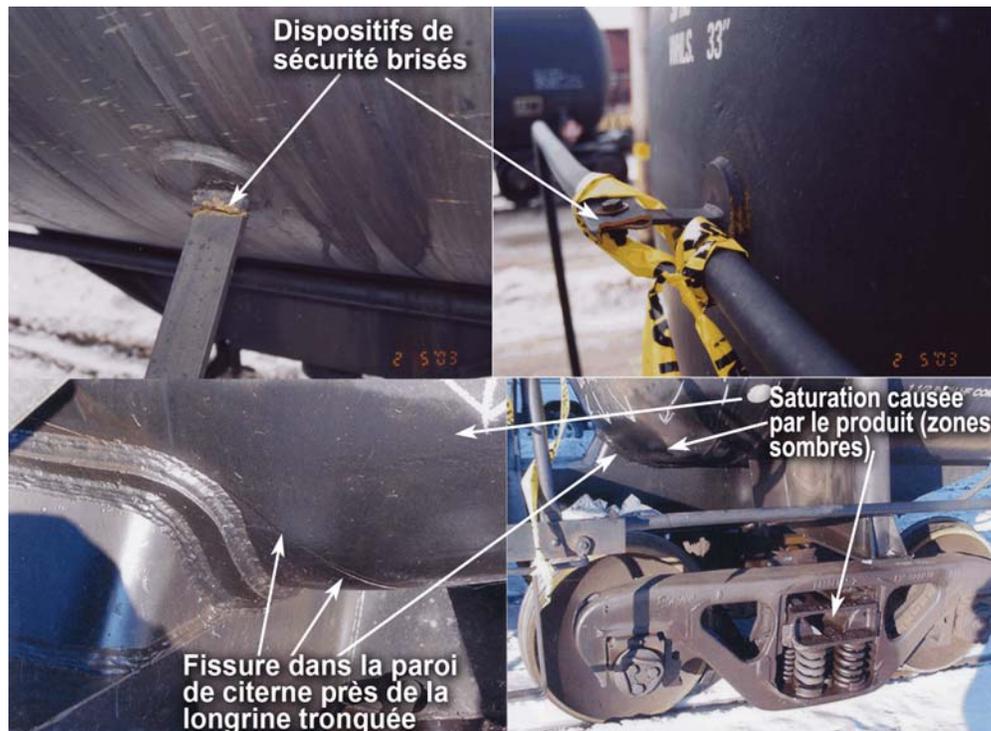
L'examen qu'on a fait du wagon-citerne après l'incident a permis de découvrir une fissure de 20 pouces dans la paroi de la citerne au bout A du wagon, près de la longrine tronquée (voir la photo 1). De plus, on a trouvé de nombreux dispositifs de sécurité brisés au bout A.

Photo 1. Dommages à la paroi de la citerne et aux dispositifs de sécurité du wagon-citerne PROX 77811

On a découpé une portion de la paroi de la citerne qui comprenait la fissure, et on l'a envoyée pour analyse au Laboratoire technique du Bureau de la sécurité des transports du Canada (BST). L'examen de la pièce (rapport LP 048/2003) a permis de découvrir dans la paroi de la citerne une fissure préexistante qui était présente depuis longtemps et qui remontait vraisemblablement au soudage des pièces. Au cours de sa durée de vie utile, le wagon-citerne avait été soumis à des charges de service normales, sans montrer aucune signe de défaillance.

Il y avait une fissure préexistante dans la paroi de la citerne du wagon PROX 77811. Cette fissure, qui s'est formée vraisemblablement en raison du soudage, a pu être présente depuis la construction du wagon en 1969. Malgré la présence de cette fissure préexistante et les nombreuses années de service commercial de ce wagon-citerne, il est probable que la rupture finale de la fissure a été causée par le choc de l'impact dû à un attelage fait à une vitesse excessive.

1. La fissure dans la paroi de la citerne et la fuite du produit contenu dans le wagon PROX 77811 ont été vraisemblablement causées par la rupture d'une fissure préexistante dans le secteur de la longrine tronquée, qui a fait suite à un impact considérable causé par un excès de vitesse au moment d'un attelage.
2. Le jour de l'événement, le système de contrôle de triage à butte avait classé erronément le wagon-citerne PROX 77811 comme étant un wagon vide non réglementé, de sorte qu'il est passé sur la butte aux fins du triage d'un mouvement de deux wagons dont la vitesse d'attelage cible était de 7 mi/h plutôt que de 6 mi/h.
